## وضعیت یخچال‌های بانک خون مراکز انتقال خون تحت شرایط دمای هر منطقه

یخچال‌های بانک خون دارای نقش اساسی در حفظ کیفیت خون و فرآورده‌های خونی در فرآیند ذخیره هستند. هدف این مطالعه، بررسی عملکرد و اجزای مختلف تعدادی از یخچال‌های بانک خون ساخت داخل موجود در پایگاه‌های گیلان، مازندران، تبریز، شیراز، یزد، اهواز و تهران تحت شرایط مختلف جوی و شرایط نگهداری و پشتیبانی آنها بود.

## **Blood bank refrigerators: relevant climate conditions**

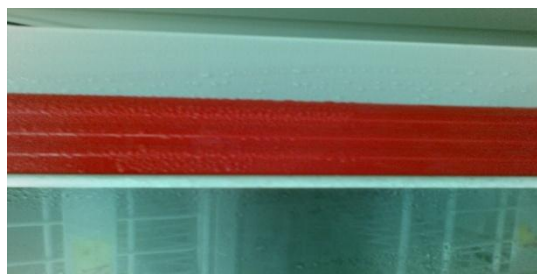
شکل ۱: وجود قطرات آب حاصل از بخار بر روی دیواره در و شیشه یخچال

یکی از مهم‌ترین عوامل در پایداری دمای داخل فضای یخچال‌های بانک خون، از یک طرف کنترل دمای محیط محل استقرار و از طرف دیگر میزان مقاومت عایق به کار رفته در بین ساختمان بدنه و در آن‌ها است که برای بررسی توان این مقاومت با استفاده از یک دماسنج، میزان نشتی دمای موجود بر روی فلز بدنه و در هریک از یخچال‌های فعال در پایگاه‌های مورد هدف اندازه‌گیری و مشخص شد که مقدار نشتی دما بر روی در و بدنه تحت تاثیر دما و رطوبت محل استقرار آن‌ها متفاوت است. به عنوان مثال: دمای ثبت شده بر روی دیواره چارچوب در یکی از یخچال‌ها معادل ۱۷/۶ درجه سانتی‌گراد و بر روی فلز بدنه آن برابر با ۲۱/۷ درجه سانتی‌گراد در مقایسه با ۲۵/۳ درجه سانتی‌گراد دمای محیط بود. در این بررسی با توجه به میزان دمای محل استقرار یخچال‌ها در اثر نحوه چینش، عدم گردش هوا، محدودیت فضای آن‌ها و غیره مشخص شد که میزان نشتی دمای ثبت شده از فلز در و بدنه یخچال‌های موجود در پایگاه‌های مورد هدف متغیر است. به طوری که میزان این نشتی بر روی یخچال‌های فعال در پایگاه‌های ناحیه شمالی کشور نظیر گیلان و مازندران با توجه به تغییرات فصلی در دما و رطوبت آن مناطق علی‌رغم کنترل محسوس محیط محل استقرار آن‌ها نسبت به پایگاه‌های دیگر، بیشتر و این نشتی دما در بعضی از پایگاه‌ها به صورت تجمع عرق بر روی فلز ساختمان آن‌ها (در، چارچوب و بدنه) مطابق تصویری که در شکل نشان داده شده می‌باشد (شکل ۱).
