وضعیت یخچال‌های بانک خون مراکز انتقال خون تحت شرایط دمای هر منطقه

Original Article

Blood bank refrigerators: relevant climate conditions

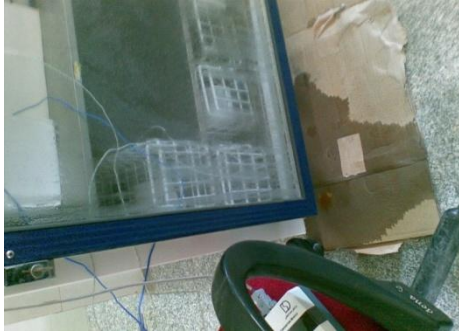
شکل ۲: تجمع قطرات آب بر روی شیشه در یخچال‌ها در اثر رطوبت

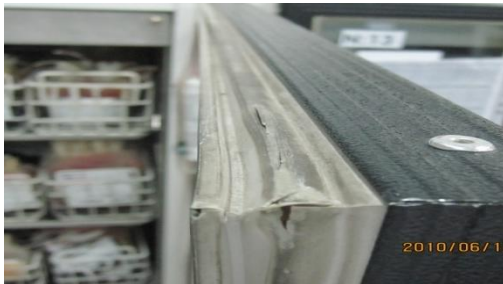
شکل ۵: خشک و شکننده شدن نوار دور در یخچال‌ها در اثر عوامل مختلف

بر اساس اطلاعات به دست آمده در این بررسی هم چنین مشخص شد که خشک، پرس و موج شدن نوار دور در بعضی از یخچال‌ها می‌تواند ناشی از عوامل مختلفی نظیر نوع و مواد مورد استفاده در نظافت، تغییر دما و رطوبت محل استقرار و به خصوص بستن در هر یک از یخچال‌ها با استفاده از ضربه به دلیل مگنتی نبودن نوار و قفل در باشد که در اثر خشک شدن نوار در طول زمان منجر به پاره شدن نوار دور در شود (شکل ۵).

جرم در شیارها و عدم نیاز به بستن در با شدت یا محکم و در نتیجه پدید آمدن درز در بین نوار دور در و بدنه در طی زمان و تبدیل شدن به محلی برای تبادل بروودت، استهلاک زودرس لاستیک نوار دور در یا تاب برداشتن در، موج و پرس شدن نوار و باز ماندن در همراه با افزایش فعالیت کمپرسور و غیره استفاده کنند(۱).

گردش هوای کافی، عدم تجمع انواع دستگاه‌ها در یک فضای محدود، عدم استقرار یخچال‌ها در مجاور منابع تولید حرارت، عدم استفاده از افراد بی‌تجربه در بازبینی و نظافت دستگاه‌ها به دلیل کمبود احتمالی نیرو یا عدم فرصت کافی نیروهای فنی در اثر تعدد مسئولیت و غیره را به کار گیرند(۱۲). در کنار رعایت عوامل ذکر شده به وسیله پایگاه‌ها، لازم است سازندگان یخچال‌ها نیز در جهت رقابتی نمودن محصولات خود از عایق مناسب‌تر در ساختمان (بدنه، در و شیشه) یخچال‌ها با توجه به تغییرات گسترده دما و رطوبت در مناطق مختلف کشور، نوار دور در بدون شیار از نوع مگنتی یا جذبی و متناسب با گسترده دما و رطوبت مناطق مختلف جهت جلوگیری از انباشتگی

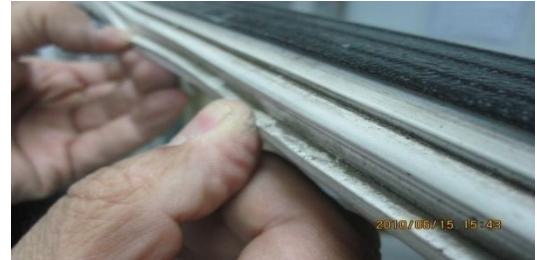
شکل ۳: انباشتگی گرد و خاک در لایه میانی نوار دور در یخچال‌ها

در این بررسی به خوبی مشخص شد که یخچال‌هایی که در یک فضای محدود و فاقد سیستم تهویه مناسب قرار گرفته‌اند، در اثر فعالیت موتور، کمپرسور، قطعات و سیستم‌های الکتریکی و الکترونیکی، دستگاه‌های جانبی موجود، قرار گرفتن محل استقرار یخچال‌ها در مسیر ورود و خروج هوا، تردد نیروهای فعال، عدم بازدیدهای منظم و دقیق، بازدیدهای دوره‌ای ناقص و طولانی از بخش‌های دستگاه و غیره می‌تواند موجب تجمع و انباشتگی گرد و خاک برخاسته از محیط فعالیت یا گرده‌های سیاه رنگ برآمده از فعالیت دستگاه‌ها در بخش‌هایی از نوار دور در گردد که با افزایش رطوبت در محل استقرار این نوع یخچال‌ها موجب پیدایش جرم‌گرفتگی می‌شود (شکل‌های

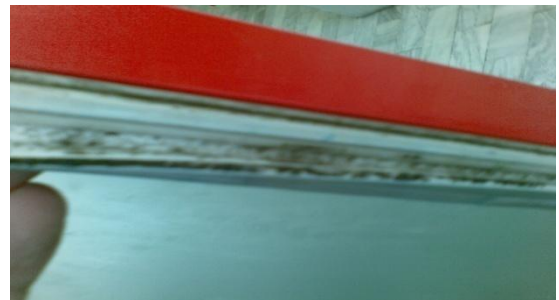
شکل ۴: تجمع جرم در لایه میانی نوار دور در یخچال‌ها. در این مطالعه با بررسی شرایط فیزیکی نوارهای دور در هر یک از یخچال‌های فعال در پایگاه‌های مورد هدف، میزان جرم‌گرفتگی و تجمع جرم در نوار مشخص شد.
