## وضعیت یخچال‌های بانک خون مراکز انتقال خون تحت شرایط دمای هر منطقه

## **Blood bank refrigerators: relevant climate conditions**

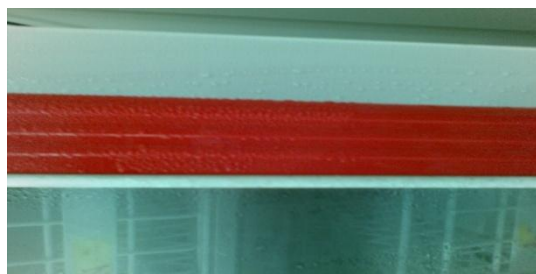
شکل ۱: وجود قطرات آب حاصل از بخار بر روی دیواره در و شیشه یخچال

یکی از مهم‌ترین عوامل در پایداری دمای داخل فضای یخچال‌های بانک خون، از یک طرف کنترل دمای محیط محل استقرار و از طرف دیگر میزان مقاومت عایق به کار رفته در بین ساختمان بدنه و در آن‌ها است که برای بررسی توان این مقاومت با استفاده از یک دماسنج، میزان نشتی دمای موجود بر روی فلز بدنه و در هریک از یخچال‌های فعال در پایگاه‌های مورد هدف اندازه‌گیری و مشخص شد که مقدار نشتی دما بر روی در و بدنه تحت تاثیر دما و رطوبت محل استقرار آن‌ها متفاوت است. به عنوان مثال: دمای ثبت شده بر روی دیواره چارچوب در یکی از یخچال‌ها معادل ۱۷/۶ درجه سانتی‌گراد و بر روی فلز بدنه آن برابر با ۲۱/۷ درجه سانتی‌گراد در مقایسه با ۲۵/۳ درجه سانتی‌گراد دمای محیط بود. در این بررسی با توجه به میزان دمای محل استقرار یخچال‌ها در اثر نحوه چینش، عدم گردش هوا، محدودیت فضای آن‌ها و غیره مشخص شد که میزان نشتی دمای ثبت شده از فلز در و بدنه یخچال‌های موجود در پایگاه‌های مورد هدف متغیر است. به طوری که میزان این نشتی بر روی یخچال‌های فعال در پایگاه‌های ناحیه شمالی کشور نظیر گیلان و مازندران با توجه به تغییرات فصلی در دما و رطوبت آن مناطق علی‌رغم کنترل محسوس محیط محل استقرار آن‌ها نسبت به پایگاه‌های دیگر، بیشتر و این نشتی دما در بعضی از پایگاه‌ها به صورت تجمع عرق بر روی فلز ساختمان آن‌ها (در، چارچوب و بدنه) مطابق تصویری که در شکل نشان داده شده می‌باشد (شکل ۱).

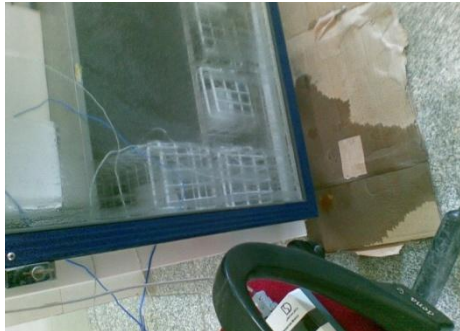
شکل ۲: تجمع قطرات آب بر روی شیشه در یخچال‌ها در اثر رطوبت

در کنار بررسی میزان مقاومت بین در و بدنه یخچال‌های بانک خون موجود در پایگاه‌های مورد هدف، میزان مقاومت جداره شیشه در این گونه یخچال‌ها با اندازه‌گیری میزان نشی برودت بر روی شیشه در آن‌ها نسبت به دمای محل استقرار هر یک نیز مورد بررسی قرار گرفت که این میزان برودت نشت یافته از شیشه هر یک از یخچال‌های بانک خون موجود در پایگاه‌های مورد مطالعه، با توجه به شرایط جوی هر منطقه و شرایط محیط آن‌ها متفاوت بود. در این بررسی مشاهده شد، پایگاه‌های درگیر با شرایط جوی همراه با دما و رطوبت بیشتر در محل استقرار دارای نشی برودت بیشتر بر روی شیشه، در، دیواره و حتی بدنه می‌باشند. به طوری که میزان این نشی در مناطقی با رطوبت بیشتر به صورت تجمع قطرات آب بر روی در، دیواره در و شیشه یخچال‌ها بود (شکل‌های ۱ و ۲ و نمودار ۳). بر اساس همین اطلاعات به عنوان مثال مشخص شد که، از ۱۸ یخچال فعال در پایگاه‌های استان گیلان، تعداد ۱۳ دستگاه دارای بیشترین قطرات آب بر روی در، بدنه و شیشه در دو طرف به دلیل عوامل مختلف از قبیل افزایش رطوبت منطقه محل استقرار یخچال‌ها به بیش از ۴۰٪، ضعف احتمالی مقاومت عایق به کار رفته در بین در، بدنه و شیشه نسبت به رطوبت منطقه و غیره

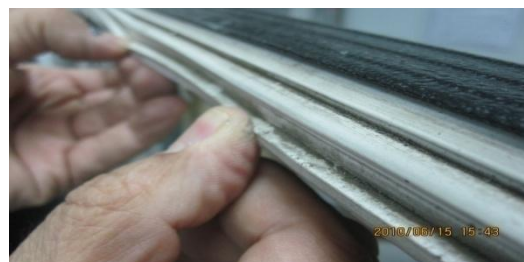
شکل ۳: انباشتگی گرد و خاک در لایه میانی نوار دور در یخچال‌ها

در این بررسی به خوبی مشخص شد که یخچال‌هایی که در یک فضای محدود و فاقد سیستم تهویه مناسب قرار گرفته‌اند، در اثر فعالیت موتور، کمپرسور، قطعات و سیستم‌های الکتریکی و الکترونیکی، دستگاه‌های جانبی موجود، قرار گرفتن محل استقرار یخچال‌ها در مسیر ورود و خروج هوا، تردد نیروهای فعال، عدم بازدیدهای منظم و دقیق، بازدیدهای دوره‌ای ناقص و طولانی از بخش‌های دستگاه و غیره می‌تواند موجب تجمع و انباشتگی گرد و خاک برخاسته از محیط فعالیت یا گرده‌های سیاه رنگ برآمده از فعالیت دستگاه‌ها در بخش‌هایی از نوار دور در گردد که با افزایش رطوبت در محل استقرار این نوع یخچال‌ها موجب پیدایش جرم‌گرفتگی می‌شود (شکل‌های

گردش هوای کافی، عدم تجمع انواع دستگاه‌ها در یک فضای محدود، عدم استقرار یخچال‌ها در مجاور منابع تولید حرارت، عدم استفاده از افراد بی‌تجربه در بازبینی و نظافت دستگاه‌ها به دلیل کمبود احتمالی نیرو یا عدم فرصت کافی نیروهای فنی در اثر تعدد مسئولیت و غیره را به کار گیرند (۱۲). در کنار رعایت عوامل ذکر شده به وسیله پایگاه‌ها، لازم است سازندگان یخچال‌ها نیز در جهت رقابتی نمودن محصولات خود از عایق مناسب‌تر در ساختمان (بدنه، در و شیشه) یخچال‌ها با توجه به تغییرات گسترده دما و رطوبت در مناطق مختلف کشور، نوار دور در بدون شیار از نوع مگنتی یا جذبی و متناسب با گسترده دما و رطوبت مناطق مختلف جهت جلوگیری از انباشتگی

جرم در شیارها و عدم نیاز به بستن در با شدت یا محکم و در نتیجه پدید آمدن درز در بین نوار دور در و بدنه در طی زمان و تبدیل شدن به محلی برای تبادل بروود، استهلاک زودرس لاستیک نوار دور در یا تاب برداشتن در، موج و پرس شدن نوار و باز ماندن در همراه با افزایش فعالیت کمپرسور و غیره استفاده کنند (۱).

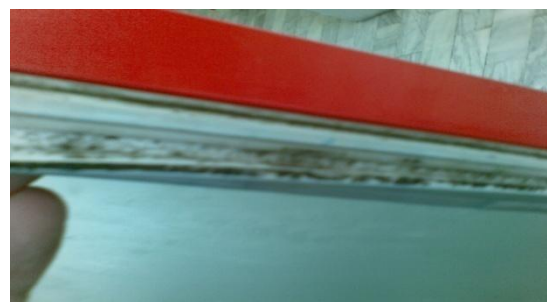
شکل ۴: تجمع جرم در لایه میانی نوار دور در یخچال‌ها. در این مطالعه با بررسی شرایط فیزیکی نوارهای دور در هریک از یخچال‌های فعال در پایگاه‌های مورد هدف، میزان جرم‌گرفتگی و تجمع جرم در نوار مشخص شد.

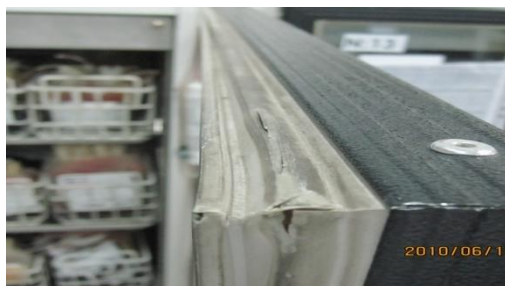
شکل ۵: خشک و شکننده شدن نوار دور در یخچال‌ها در اثر عوامل مختلف

بر اساس اطلاعات به دست آمده در این بررسی هم چنین مشخص شد که خشک، پرس و موج شدن نوار دور در بعضی از یخچال‌ها می‌تواند ناشی از عوامل مختلفی نظیر نوع و مواد مورد استفاده در نظافت، تغییر دما و رطوبت محل استقرار و به خصوص بستن در هر یک از یخچال‌ها با استفاده از ضربه به دلیل مگنتی نبودن نوار و قفل در باشد که در اثر خشک شدن نوار در طول زمان منجر به پاره شدن نوار دور در شود (شکل ۵).

این اطلاعات هم چنین نشان می‌دهد، حدود ۶۷/۶-۵۰ درصد از این نوع یخچال‌ها در پایگاه‌های مورد بررسی دارای پرس‌شدگی نوار و ۳۱/۲-۱۰ درصد دیگر دارای پارگی در نوارهای دور در می‌باشند.
