خون
فصلنامه پژوهشی
دوره ۹ شماره ۴ زمستان ۹۱ (۴۴۵-۴۳۸)

وضعیت یخچال‌های بانک خون مراکز انتقال خون تحت شرایط دمای هر منطقه

Blood bank refrigerators: relevant climate conditions

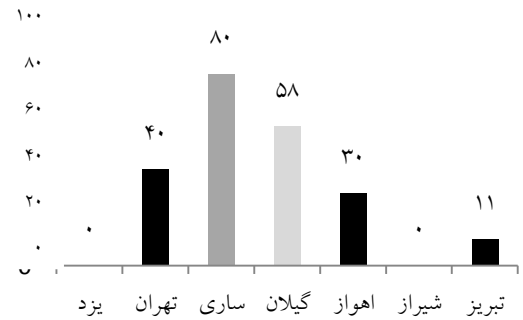
نمودار ۲: نمودار درصد تعداد یخچال‌های دارای نشتی دما بر روی بدنه آن‌ها

در این دو نمودار هم چنان که مشاهده می‌شود، تعداد یخچال‌های فعال در پایگاه‌های شیراز(۸ دستگاه) و یزد(۷ دستگاه) با توجه به رعایت عواملی از قبیل گردش هوای

مناسب در محل استقرار آن‌ها، رعایت فاصله نسبت به دیوار و دستگاه‌های جانبی، چینش یخچال‌ها در فضای بزرگتر و هم چنین کنترل دمای محیط، دارای نشتی دمای کمتری بر روی در و بدنه می‌باشند. در حالی که مقدار برودت نشت یافته از فلز در و بدنه یخچال‌های فعال در پایگاه‌های دیگر علی‌رغم کنترل دمای محیط، میزان نشتی برودت بیشتری را نشان می‌داد که با اعمال اقدامات اصلاحی مناسب از قبیل افزایش فضای محل استقرار آن‌ها نسبت به دیگر دستگاه‌ها، تنظیم فواصل یخچال‌ها با یکدیگر و دیوار، ایجاد گردش هوای مناسب بین آن‌ها، نظافت منظم کمپرسور و اومپراتور و کنترل فعالیت سایر دستگاه‌های حرارت‌زا در محیط فعالیت آن‌ها، در این پایگاه‌ها می‌توان میزان این دما را کاهش داد.
