خون
فصلنامه پژوهشی
دوره ۹ شماره ۴ زمستان ۹۱ (۴۴۵-۴۳۸)

وضعیت یخچال‌های بانک خون مراکز انتقال خون تحت شرایط دمای هر منطقه

Blood bank refrigerators: relevant climate conditions

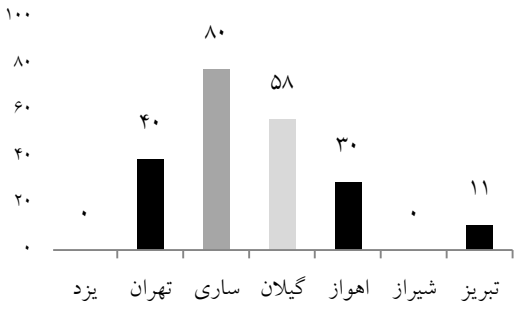
یکی از مهم‌ترین عوامل در پایداری دمای داخل فضای یخچال‌های بانک خون، از یک طرف کنترل دمای محیط محل استقرار و از طرف دیگر میزان مقاومت عایق به کار رفته در بین ساختمان بدنه و در آن‌ها است که برای بررسی توان این مقاومت با استفاده از یک دماسنج، میزان نشتی دمای موجود بر روی فلز بدنه و در هریک از یخچال‌های فعال در پایگاه‌های مورد هدف اندازه‌گیری و مشخص شد که مقدار نشتی دما بر روی در و بدنه تحت تاثیر دما و رطوبت محل استقرار آن‌ها متفاوت است. به عنوان مثال: دمای ثبت شده بر روی دیواره چارچوب در یکی از یخچال‌ها معادل ۱۷/۶ درجه سانتی‌گراد و بر روی فلز بدنه آن برابر با ۲۱/۷ درجه سانتی‌گراد در مقایسه با ۲۵/۳ درجه سانتی‌گراد دمای محیط بود. در این بررسی با توجه به میزان دمای محل استقرار یخچال‌ها در اثر نحوه چینش، عدم گردش هوا، محدودیت فضای آن‌ها و غیره مشخص شد که میزان نشتی دمای ثبت شده از فلز در و بدنه یخچال‌های موجود در پایگاه‌های مورد هدف متغیر است. به طوری که میزان این نشتی بر روی یخچال‌های فعال در پایگاه‌های ناحیه شمالی کشور نظیر گیلان و مازندران با توجه به تغییرات فصلی در دما و رطوبت آن مناطق علی‌رغم کنترل محسوس محیط محل استقرار آن‌ها نسبت به پایگاه‌های دیگر، بیشتر و این نشتی دما در بعضی از پایگاه‌ها به صورت تجمع عرق بر روی فلز ساختمان آن‌ها(در، چارچوب و بدنه) مطابق تصویری که در شکل نشان داده شده می‌باشد(شکل ۱).

شکل ۱: وجود قطرات آب حاصل از بخار بر روی دیواره در و شیشه یخچال

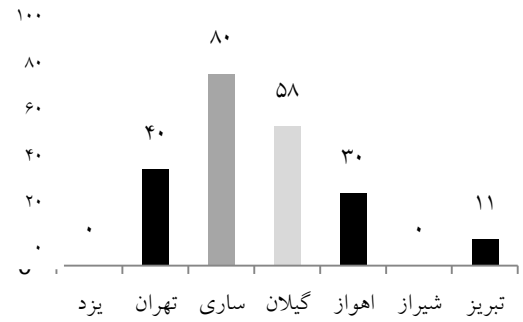
نمودار ۲: نمودار درصد تعداد یخچال‌های دارای نشتی دما بر روی بدنه آن‌ها

در این دو نمودار هم چنان که مشاهده می‌شود، تعداد یخچال‌های فعال در پایگاه‌های شیراز(۸ دستگاه) و یزد(۷ دستگاه) با توجه به رعایت عواملی از قبیل گردش هوای

مناسب در محل استقرار آن‌ها، رعایت فاصله نسبت به دیوار و دستگاه‌های جانبی، چینش یخچال‌ها در فضای بزرگتر و هم چنین کنترل دمای محیط، دارای نشتی دمای کمتری بر روی در و بدنه می‌باشند. در حالی که مقدار برودت نشت یافته از فلز در و بدنه یخچال‌های فعال در پایگاه‌های دیگر علی‌رغم کنترل دمای محیط، میزان نشتی برودت بیشتری را نشان می‌داد که با اعمال اقدامات اصلاحی مناسب از قبیل افزایش فضای محل استقرار آن‌ها نسبت به دیگر دستگاه‌ها، تنظیم فواصل یخچال‌ها با یکدیگر و دیوار، ایجاد گردش هوای مناسب بین آن‌ها، نظافت منظم کمپرسور و اومپراتور و کنترل فعالیت سایر دستگاه‌های حرارت‌زا در محیط فعالیت آن‌ها، در این پایگاه‌ها می‌توان میزان این دما را کاهش داد.

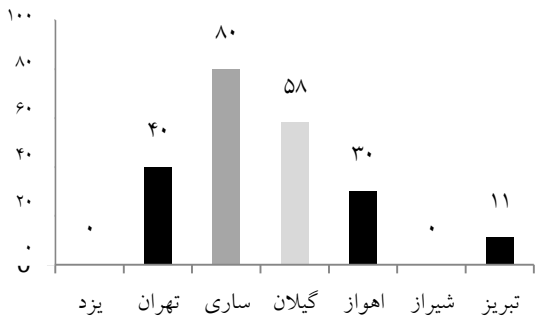
در کنار بررسی میزان مقاومت بین در و بدنه یخچال‌های بانک خون موجود در پایگاه‌های مورد هدف، میزان مقاومت جداره شیشه در این گونه یخچال‌ها با اندازه‌گیری میزان نشتی برودت بر روی شیشه در آن‌ها نسبت به دمای محل استقرار هر یک نیز مورد بررسی قرار گرفت که این میزان برودت نشت یافته از شیشه هر یک از یخچال‌های بانک خون موجود در پایگاه‌های مورد مطالعه، با توجه به شرایط جوی هر منطقه و شرایط محیط آن‌ها متفاوت بود. در این بررسی مشاهده شد، پایگاه‌های درگیر با شرایط جوی همراه با دما و رطوبت بیشتر در محل استقرار دارای نشتی برودت بیشتر بر روی شیشه، در، دیواره و حتی بدنه می‌باشند. به طوری که میزان این نشتی در مناطقی با رطوبت بیشتر به صورت تجمع قطرات آب بر روی در، دیواره در و شیشه یخچال‌ها بود(شکل‌های ۱ و ۲ و نمودار ۳). بر اساس همین اطلاعات به عنوان مثال مشخص شد که، از ۱۸ یخچال فعال در پایگاه‌های استان گیلان، تعداد ۱۳ دستگاه دارای بیشترین قطرات آب بر روی در، بدنه و شیشه در دو طرف به دلیل عوامل مختلف از قبیل افزایش رطوبت منطقه محل استقرار یخچال‌ها به بیش از ۴۰٪، ضعف احتمالی مقاومت عایق به کار رفته در بین در، بدنه و شیشه نسبت به رطوبت منطقه و غیره می‌باشند. در حالی که چنین موردی در پایگاه‌های دیگر قابل مشاهده نیست.

شکل ۲: تجمع قطرات آب بر روی شیشه در یخچال‌ها در اثر رطوبت
