## ارزیابی کیفی سیستم مدیریت نگهداری تأسیسات و شبکه برق رسانی مراکز انتقال خون ایران (IBTO)

## **Qualitative evaluation of the facility system management and electrification network of Iran's blood transfusion centers (IBTO)**

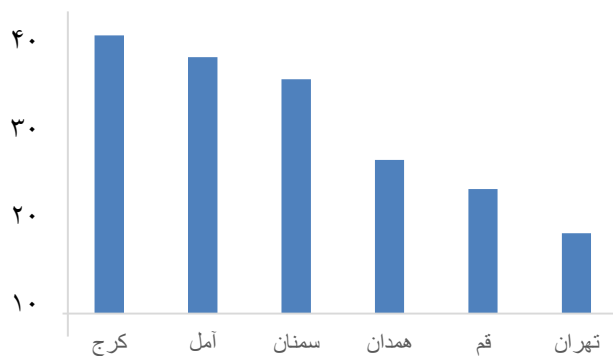
نمودار ۳: زنگ زدگی اجزای مختلف موتورخانه در پایگاهها

در بررسی میزان زنگ زدگی اجزا مربوط به سیستم موتورخانه، مشخص شد که وضعیت لوله‌ها و اتصالات و دیگر اجزای مربوط به این سیستم در بعضی از این پایگاهها در شرایط مناسبی نیستند (شکل ۳). به طوری که میانگین زنگ زدگی اجزای مختلف موتورخانه در این پایگاهها به میزان ۲۵٪ بود و بیشترین زنگ زدگی به ترتیب متعلق به مراکز آمل، سمنان و کرج گزارش شد (نمودار ۳).
