## ارزیابی کیفی سیستم مدیریت نگهداری تأسیسات و شبکه برق رسانی مراکز انتقال خون ایران (IBTO)

## **Qualitative evaluation of the facility system management and electrification network of Iran's blood transfusion centers (IBTO)**

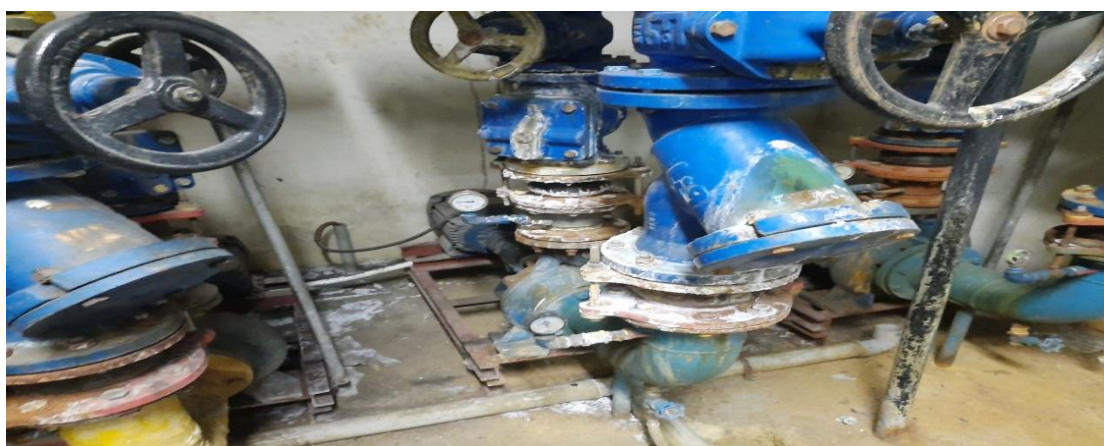
شکل ۱: وضعیت نظافت اجزای موتورخانه در پایگاه سمنان

با تجربه و پایگاه سمنان به دلیل عدم نظارت لازم و کافی بر فعالیت نیروی قراردادی، اتصالات، لوله‌ها و سیستم‌های حرارتی، برودتی، پمپاژ و غیره در شرایط مناسبی نیستند. زیرا که هیچ مسئولی در امر بازدیدهای دوره‌ای برای نظافت لوله‌ها و اتصالات، رفع زنگ زدگی‌ها، رسوب‌ها و خوردگی‌های مربوط به آن‌ها نظارتی ندارد.

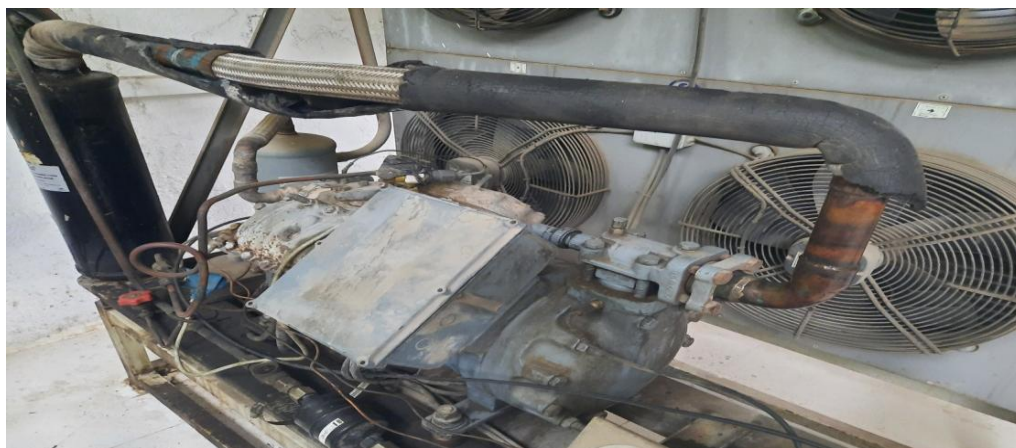
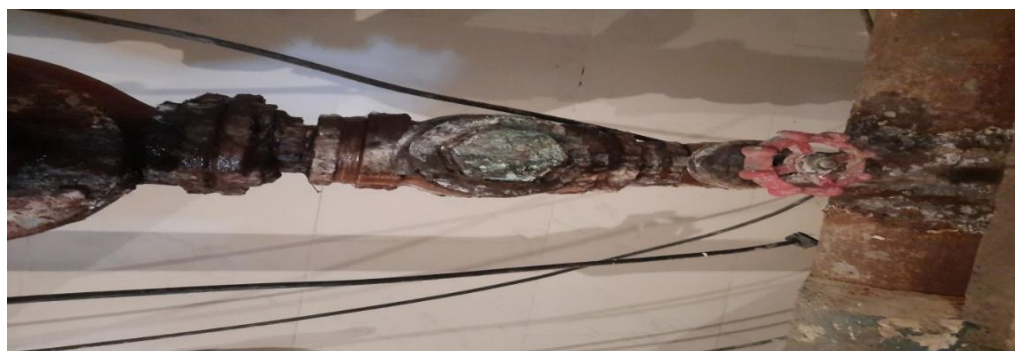
طبق همین بررسی مشخص شد به عنوان مثال در همه پایگاه‌های مورد بررسی به جز تهران، به دلیل عدم وجود فضای آزاد کافی در اطراف تجهیزات موتورخانه و همچنین بین اتصالات و وسایل جانبی پمپ‌ها و دیگر اتصالات، عدم آگاهی و شناخت کافی نیروهای فنی تأسیسات در نحوه نظافت و رسوب‌گیری و جرم‌گیری دوره‌ای منجر به ایجاد خوردگی، انباشتگی جرم و رسوب در بین اتصالات، لوله‌ها، فلک‌ها و غیره شده است (شکل ۲).

به عنوان مثال در پایگاه آمل، سیستم برودتی فاقد پوشش یا گارد حفاظتی، سیم‌ها و اتصالات جریان برق متصل به سیستم بدون عایق و حفاظ لازم و لوله تبرید بدون پوشش کافی بود. همین وضعیت در دیگر مراکز نظیر البرز نیز قابل مشاهده بود.

شکل ۲: A: شرایط کیفی نگهداری سیستم برودتی پایگاه آمل; B: رسوب و خوردگی لوله پمپ حرارتی پایگاه آمل

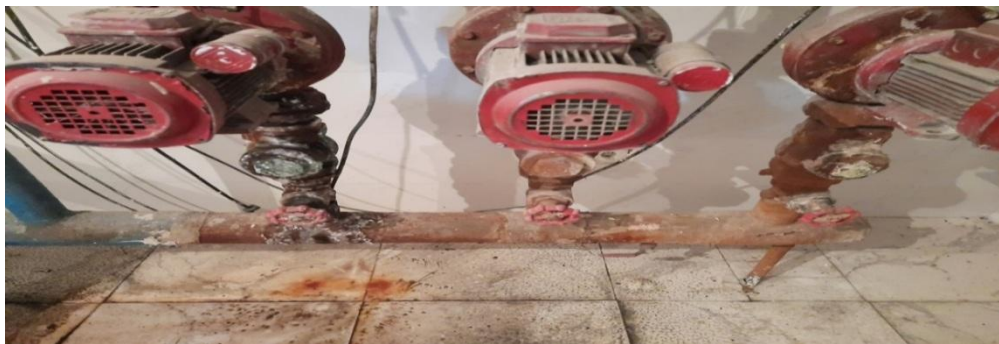
شکل ۳: وضعیت زنگ زدگی لوله و اتصالات پمپ فشار در پایگاه آمل

در بررسی میزان زنگ زدگی اجزا مربوط به سیستم موتورخانه، مشخص شد که وضعیت لوله‌ها و اتصالات و دیگر اجزای مربوط به این سیستم در بعضی از این پایگاهها در شرایط مناسبی نیستند (شکل ۳). به طوری که میانگین زنگ زدگی اجزای مختلف موتورخانه در این پایگاهها به میزان ۲۵٪ بود و بیشترین زنگ زدگی به ترتیب متعلق به مراکز آمل، سمنان و کرج گزارش شد (نمودار ۳).

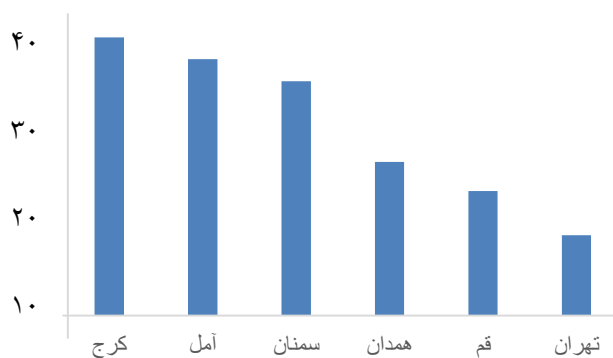
نمودار ۳: زنگ زدگی اجزای مختلف موتورخانه در پایگاهها

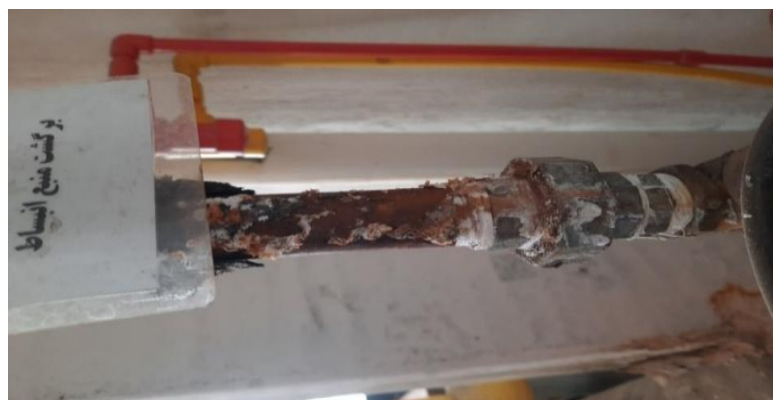
اضطرابی این پایگاهها دارای هیچ چک لیست مشخص یا مستنداتی مبنی بر انجام آزمایش هفته‌ای و دوره‌ای، بازدید فیلترهای هوا و روغن، تعویض روغن، بازدید مخزن سوخت، بازدید میزان آب، وضعیت سیستم ارتینگ و نظافت کلی نبودند. ژنراتورها علی‌رغم این که در بعضی از پایگاهها نظیر همدان فرسوده بودند، مستنداتی از لحاظ تناسب توان آنها با تجهیزات ضروری این مراکز در شرایط بحرانی و قطعی برق وجود نداشت. در این بررسی مشاهده شد با وجود الزام اتصال سیستم ارتینگ به ژنراتورها، این اتصال در این مراکز به جز پایگاه تهران وجود ندارد یا تاکنون چک نشده است. با بررسی تابلو برق مربوط به بخش موتورخانه و تأسیسات این مراکز مشخص شد که ۶۷٪ این تابلوها دارای به هم ریختگی و انباشتگی سیم و کابل و در نتیجه عدم ایمنی کافی در اثر هر نوع جرقه احتمالی ناشی از فشار بار کاری و غیره می‌باشند (شکل‌های ۴ و ۵).

بر اساس همین اطلاعات در مشاهدات حضوری، وضعیت میزان سولفات شده شدن اجزای مختلف موتورخانه نیز قابل چشم‌پوشی نبود. زیرا که در این بررسی مشخص شد هیچ برنامه بازدید دوره‌ای برای نظافت و رسوب‌گیری، جرم‌گیری لوله‌ها، اتصالات، فلکه‌ها و غیره پیش‌بینی نشده است. براساس همین اطلاعات مراکز کرج، آمل، سمنان و همدان به ترتیب دارای بیشترین ضربه دیدگی مطابق این شرایط هستند. در این بررسی هم‌چنین مشخص شد که ژنراتورهای برق

شکل ۴: نمونه وضعیت سولفاته شدن لوله و اتصالات در پایگاه کرج
