## Evaluation of the physical structure and safety conditions of the blood transfusion center's electrification network using the energy tracking and Barrier analysis method

Constant control of electrical panels is effective in ensuring the safety of users. This study was conducted during the years 2022-2023 to evaluate their structure in blood transfusion centers by ETBA method.

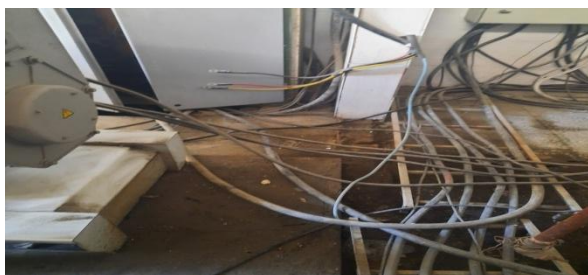
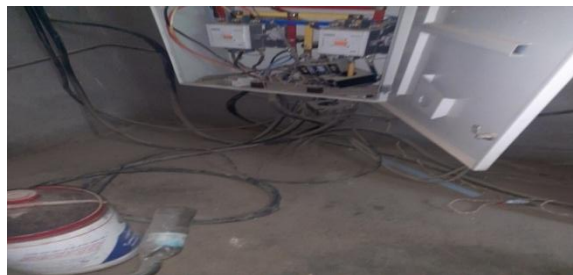
شکل ۱: الف) یک نمونه از نحوه اتصال کابل ها ب) یک نمونه از نحوه تجمع و عبور کابل ها

نوع کابل‌های مورد استفاده در بخش ورودی و خروجی تابلوها معمولاً از نوع تک رشته‌ای و دارای وزن سنگینی هستند. یکی از موارد مورد اشاره در رهاسازی وزن زیاد آن‌ها در بالا و پایین تابلوها است که می‌تواند عاملی برای ایجاد فشار غیر قابل تحمل بر روی تابلوها و در نتیجه

فراهم آوردن آسیب ها و خطرات مختلف برای تابلو و فضای محل استقرار با هزینه های مالی و جانی شود. استفاده از داکت و سینی به شدت موجب کاهش وزن زیاد آن ها بر روی تابلو و حوادث جانبی می گردد. موضوع دوم انباشتگی و رهاسازی کابل ها است که موجب انباشتگی حرارت ناشی از حرکت جریان در داخل کابل ها می گردد و ضمن ایجاد نشتی جریان منجر به خشکی، آسیب دیدگی، زخمی شدن، کھولت زودرس و خسارت های مالی و جانی در اثر تردد یا گیر کردن اجسام در حین نقل و انتقال و در نتیجه موجب برق گرفتگی، آتش سوزی، انفجار و غیره می گردد. داکت یا سینی یکی از ابزارهای تأیید شده در جهت جلوگیری از وقوع چنین حوادثی است. در این راستا با بررسی وضعیت و کیفیت کابل ها و اتصالات تابلوها مشاهده شد که تجمع، بهم ریختگی، رهاسازی در محل تردد به خصوص آویزان بودن کابل ها در همه پایگاه های موضوع طرح شایع است (شکل ۱). بر این اساس و برحسب اطلاعات ارائه شده در نمودار ۳ وجود درصد میزان ریسک های مختلف در پایگاه های بابل ۹۴/۸٪، اردکان ۹۱/۶٪، کرمانشاه ۸۸/۱٪، دامغان ۸۰/۸٪، سنندج ۷۸/۲٪، ملایر ۷۳٪، ایلام ۶۸/۳٪، همدان ۶۲/۶٪، آمل ۴۷/۳٪، شاهرود ۴۴/۷٪، بندرعباس ۴۲/۵٪، سمنان ۴۰/۸٪، کرج ۳۷/۲٪، یزد ۲۲/۹٪ و اراک ۱۹/۵٪ به دلیل عدم وجود نیروی با تجربه و آموزش دیده است (نمودار ۳). به همین دلیل نیاز جدی در اصلاح این وضعیت جهت جلوگیری از خطرات انسانی و ساختمان می باشد.

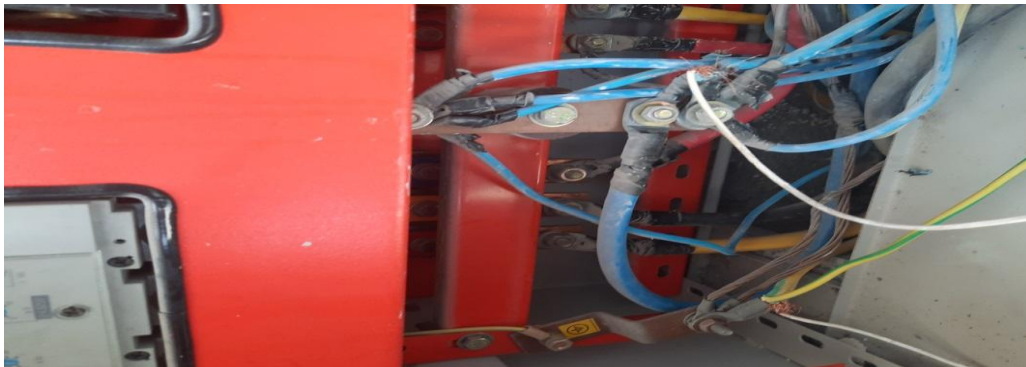
شکل ۳: یک نمونه از اتصال سیم سیستم ارتینگ

سیستم ارتینگ یکی از موثرترین روش‌ها در امر تأمین ایمنی کاربران و حفاظت از دستگاه‌ها در برابر افزایش ناگهانی ولتاژ، نوسانات، اتصال کوتاه و غیره در جهت جلوگیری از امکان برق‌گرفتگی کاربران، وقوع خطا در نتایج خروجی تجهیزات الکترونیکی، آسیب رساندن و ایجاد صدمات به مدارات و قطعات الکتریکی و الکترونیکی دستگاه‌ها از طریق تثبیت ولتاژ شبکه برق‌رسانی، کاهش جریان خطا در زمان اتصال فاز به زمین، جلوگیری از پدیده رزونانس و غیره می‌باشد. لذا طبق توصیه‌های به عمل آمده اتصال هادی حفاظتی (سیم ارت)

به بدنه فلزی همه ابزار و دستگاه‌ها نظیر سینک‌های آزمایشگاهی، بدنه فلزی آب‌سردکن‌ها، درب‌ها و پنجره‌های بیمارستانی، تجهیزات پزشکی نظیر بدنه یخچال‌ها، فریزرها، سانتریفیوژها و سیستم‌های الکتریکی و الکترونیکی نظیر سیستم‌های هشدار دهنده، کنترل‌کننده، ذخیره‌کننده، فورها، سل کانترها، اجزای موتورخانه‌ها، بدنه آسانسورها، دیزل ژنراتورها، بدنه فلزی تابلو برق، اجزای شبکه برق‌رسانی، UPS ها و غیره الزامی است (شکل ۳).

در این رابطه طبق اطلاعات به دست آمده در این بررسی مشاهده شد که هیچ‌گونه مستندات، چک لیست، دستورالعمل و بازدید دوره‌ای در امر ارزیابی اتصال زمین
