## Evaluation of the physical structure and safety conditions of the blood transfusion center's electrification network using the energy tracking and Barrier analysis method

Constant control of electrical panels is effective in ensuring the safety of users. This study was conducted during the years 2022-2023 to evaluate their structure in blood transfusion centers by ETBA method.

## بررسی ساختار فیزیکی و شرایط ایمنی شبکه برق رسانی مراکز انتقال خون با روش ردیابی انرژی و تحلیل موانع

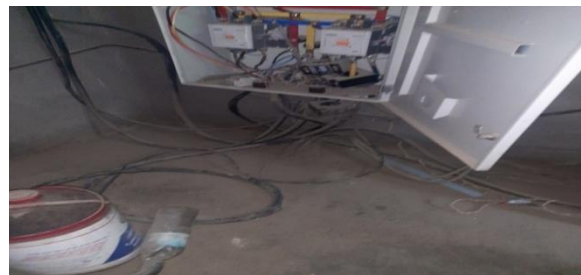
شکل ۱: الف) یک نمونه از نحوه اتصال کابل ها ب) یک نمونه از نحوه تجمع و عبور کابل ها

نوع کابل‌های مورد استفاده در بخش ورودی و خروجی تابلوها معمولاً از نوع تک رشته‌ای و دارای وزن سنگینی هستند. یکی از موارد مورد اشاره در رهاسازی وزن زیاد آن‌ها در بالا و پایین تابلوها است که می‌تواند عاملی برای ایجاد فشار غیر قابل تحمل بر روی تابلوها و در نتیجه

فراهم آوردن آسیب ها و خطرات مختلف برای تابلو و فضای محل استقرار با هزینه های مالی و جانی شود. استفاده از داکت و سینی به شدت موجب کاهش وزن زیاد آن ها بر روی تابلو و حوادث جانبی می گردد. موضوع دوم انباشتگی و رهاسازی کابل ها است که موجب انباشتگی حرارت ناشی از حرکت جریان در داخل کابل ها می گردد و ضمن ایجاد نشتی جریان منجر به خشکی، آسیب دیدگی، زخمی شدن، کھولت زودرس و خسارت های مالی و جانی در اثر تردد یا گیر کردن اجسام در حین نقل و انتقال و در نتیجه موجب برق گرفتگی، آتش سوزی، انفجار و غیره می گردد. داکت یا سینی یکی از ابزارهای تأیید شده در جهت جلوگیری از وقوع چنین حوادثی است. در این راستا با بررسی وضعیت و کیفیت کابل ها و اتصالات تابلوها مشاهده شد که تجمع، بهم ریختگی، رهاسازی در محل تردد به خصوص آویزان بودن کابل ها در همه پایگاه های موضوع طرح شایع است (شکل ۱). بر این اساس و برحسب اطلاعات ارائه شده در نمودار ۳ وجود درصد میزان ریسک های مختلف در پایگاه های بابل ۹۴/۸٪، اردکان ۹۱/۶٪، کرمانشاه ۸۸/۱٪، دامغان ۸۰/۸٪، سنندج ۷۸/۲٪، ملایر ۷۳٪، ایلام ۶۸/۳٪، همدان ۶۲/۶٪، آمل ۴۷/۳٪، شاهرود ۴۴/۷٪، بندرعباس ۴۲/۵٪، سمنان ۴۰/۸٪، کرج ۳۷/۲٪، یزد ۲۲/۹٪ و اراک ۱۹/۵٪ به دلیل عدم وجود نیروی با تجربه و آموزش دیده است (نمودار ۳). به همین دلیل نیاز جدی در اصلاح این وضعیت جهت جلوگیری از خطرات انسانی و ساختمان می باشد.

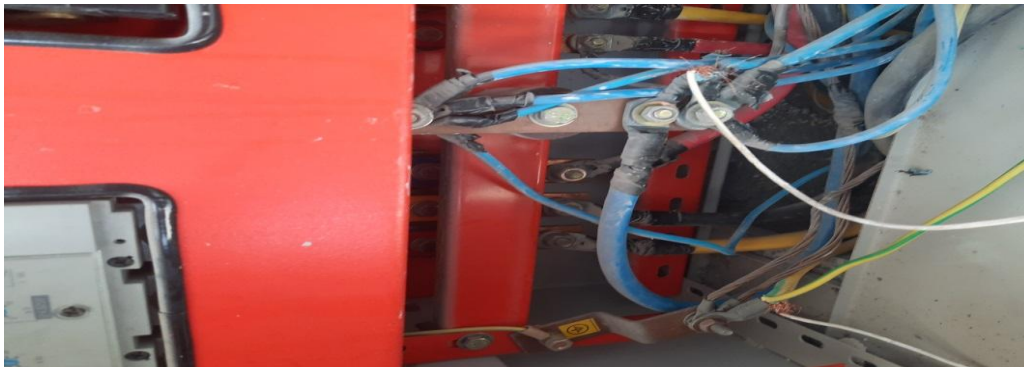
شکل ۳: یک نمونه از اتصال سیم سیستم ارتینگ

سیستم ارتینگ یکی از موثرترین روش‌ها در امر تأمین ایمنی کاربران و حفاظت از دستگاه‌ها در برابر افزایش ناگهانی ولتاژ، نوسانات، اتصال کوتاه و غیره در جهت جلوگیری از امکان برق‌گرفتگی کاربران، وقوع خطا در نتایج خروجی تجهیزات الکترونیکی، آسیب رساندن و ایجاد صدمات به مدارات و قطعات الکتریکی و الکترونیکی دستگاه‌ها از طریق تثبیت ولتاژ شبکه برق‌رسانی، کاهش جریان خطا در زمان اتصال فاز به زمین، جلوگیری از پدیده رزونانس و غیره می‌باشد. لذا طبق توصیه‌های به عمل آمده اتصال هادی حفاظتی (سیم ارت)

به بدنه فلزی همه ابزار و دستگاه‌ها نظیر سینک‌های آزمایشگاهی، بدنه فلزی آب‌سردکن‌ها، درب‌ها و پنجره‌های بیمارستانی، تجهیزات پزشکی نظیر بدنه یخچال‌ها، فریزرها، سانتریفیوژها و سیستم‌های الکتریکی و الکترونیکی نظیر سیستم‌های هشدار دهنده، کنترل‌کننده، ذخیره‌کننده، فورها، سل کانترها، اجزای موتورخانه‌ها، بدنه آسانسورها، دیزل ژنراتورها، بدنه فلزی تابلو برق، اجزای شبکه برق‌رسانی، UPS ها و غیره الزامی است (شکل ۳).

در این رابطه طبق اطلاعات به دست آمده در این بررسی مشاهده شد که هیچ‌گونه مستندات، چک لیست، دستورالعمل و بازدید دوره‌ای در امر ارزیابی اتصال زمین

در این بررسی مشخص شد که تقریباً حدود ۶۶/۳٪ تابلوهای برق اصلی و فرعی بعضی پایگاه‌ها با وجود چاه ارت به دلیل عدم آگاهی به نیاز و اهمیت آن کاملاً غیر فعال و اصالت آن‌ها برای آزمایش دوره‌ای مقاومت زمین نظیر پایگاه‌های بندرعباس، البرز، همدان و یزد با وجود اتصال تابلوها به سیم ارت چاه چک نمی‌شود و پایگاه‌های سنندج، ایلام، ملایر، شاهرود، دامغان، سمنان، اردکان، کرمانشاه، آمل و بابل نیز فاقد اتصال به سیستم ارتینگ بودند. در این بررسی هم‌چنین مشاهده شد حتی پایگاه‌هایی که از چاه ارت برخوردار هستند، هیچ تلاش جدی در جهت اصلاح، فعال‌سازی و اتصال آن به همه ابزار و تجهیزات الکتریکی نکرده بودند که علت اصلی در
