## Evaluation of the physical structure and safety conditions of the blood transfusion center's electrification network using the energy tracking and Barrier analysis method

Constant control of electrical panels is effective in ensuring the safety of users. This study was conducted during the years 2022-2023 to evaluate their structure in blood transfusion centers by ETBA method.

کنترل مستمر تابلوهای برق شبکه برق رسانی در تأمین ایمنی کاربران مؤثر است. این مطالعه برای ارزیابی ساختار آن‌ها با روش ردیابی انرژی و تحلیل موانع طی سال‌های ۱۴۰۱-۱۴۰۲ در مراکز انتقال خون انجام شد.

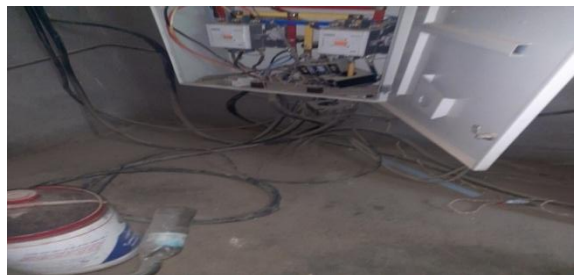
شکل ۱: الف) یک نمونه از نحوه اتصال کابل ها ب) یک نمونه از نحوه تجمع و عبور کابل ها

نوع کابل‌های مورد استفاده در بخش ورودی و خروجی تابلوها معمولاً از نوع تک رشته‌ای و دارای وزن سنگینی هستند. یکی از موارد مورد اشاره در رهاسازی وزن زیاد آن‌ها در بالا و پایین تابلوها است که می‌تواند عاملی برای ایجاد فشار غیر قابل تحمل بر روی تابلوها و در نتیجه

فراهم آوردن آسیب ها و خطرات مختلف برای تابلو و فضای محل استقرار با هزینه های مالی و جانی شود. استفاده از داکت و سینی به شدت موجب کاهش وزن زیاد آن ها بر روی تابلو و حوادث جانبی می گردد. موضوع دوم انباشتگی و رهاسازی کابل ها است که موجب انباشتگی حرارت ناشی از حرکت جریان در داخل کابل ها می گردد و ضمن ایجاد نشتی جریان منجر به خشکی، آسیب دیدگی، زخمی شدن، کھولت زودرس و خسارت های مالی و جانی در اثر تردد یا گیر کردن اجسام در حین نقل و انتقال و در نتیجه موجب برق گرفتگی، آتش سوزی، انفجار و غیره می گردد. داکت یا سینی یکی از ابزارهای تأیید شده در جهت جلوگیری از وقوع چنین حوادثی است. در این راستا با بررسی وضعیت و کیفیت کابل ها و اتصالات تابلوها مشاهده شد که تجمع، بهم ریختگی، رهاسازی در محل تردد به خصوص آویزان بودن کابل ها در همه پایگاه های موضوع طرح شایع است (شکل ۱). بر این اساس و برحسب اطلاعات ارائه شده در نمودار ۳ وجود درصد میزان ریسک های مختلف در پایگاه های بابل ۹۴/۸٪، اردکان ۹۱/۶٪، کرمانشاه ۸۸/۱٪، دامغان ۸۰/۸٪، سنندج ۷۸/۲٪، ملایر ۷۳٪، ایلام ۶۸/۳٪، همدان ۶۲/۶٪، آمل ۴۷/۳٪، شاهرود ۴۴/۷٪، بندرعباس ۴۲/۵٪، سمنان ۴۰/۸٪، کرج ۳۷/۲٪، یزد ۲۲/۹٪ و اراک ۱۹/۵٪ به دلیل عدم وجود نیروی با تجربه و آموزش دیده است (نمودار ۳). به همین دلیل نیاز جدی در اصلاح این وضعیت جهت جلوگیری از خطرات انسانی و ساختمان می باشد.
